撮影地：栃木県 烏山市 鴻野山

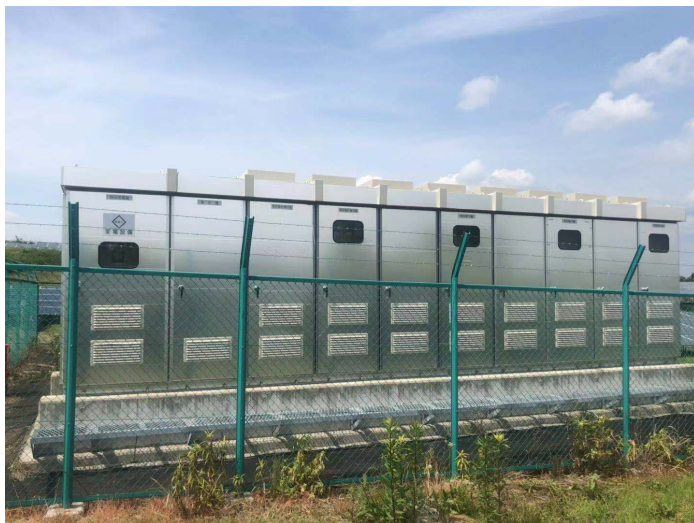
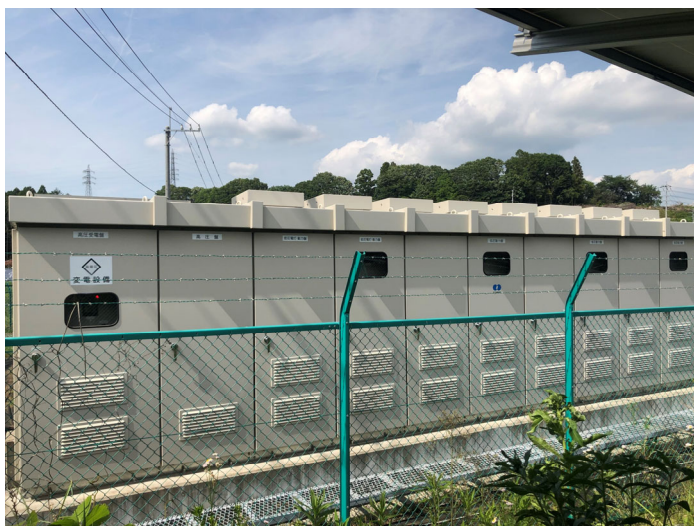
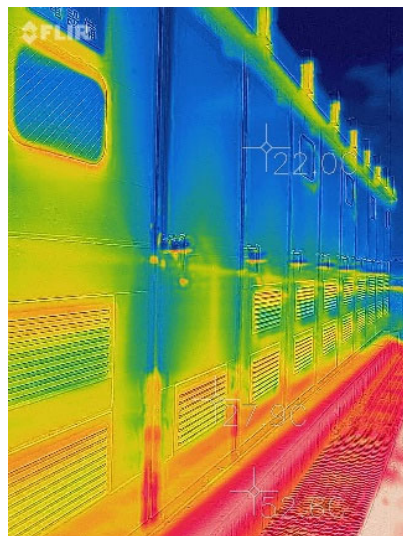
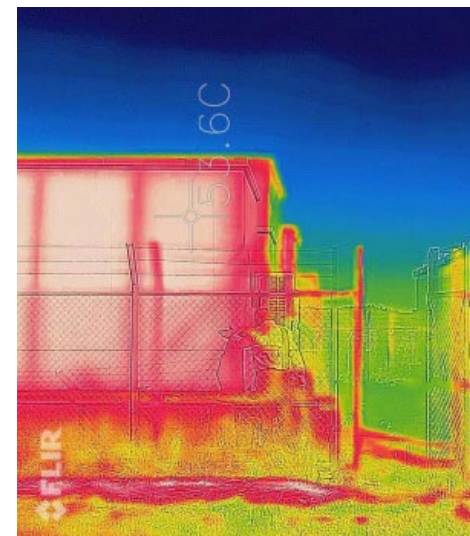
温度	キュービクル表面	非施工壁面
温度	22℃	53℃
温度差	-31℃

- 2019年 10月02日 14時:環境温度は21℃
- Radi-coolを施工することで、表面温度で**31℃**の差が生まれ内部温度の上昇を抑えることで、内部機器の寿命を延ばすことが可能に
