撮影地：中国 広東省 深圳 薬品倉庫

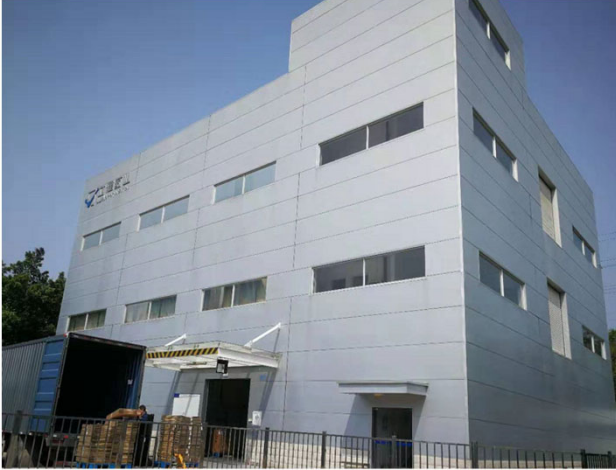
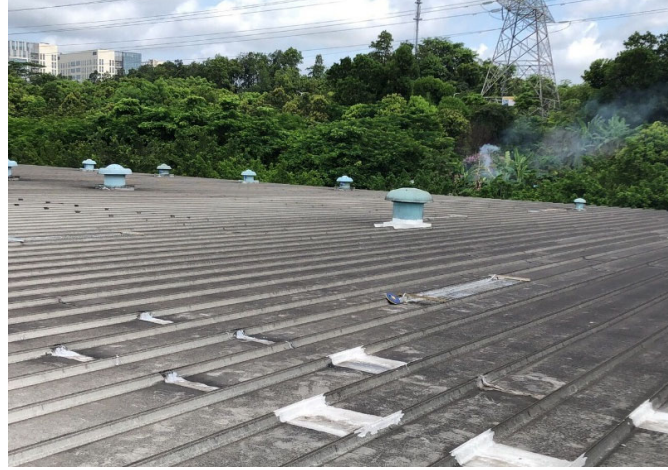
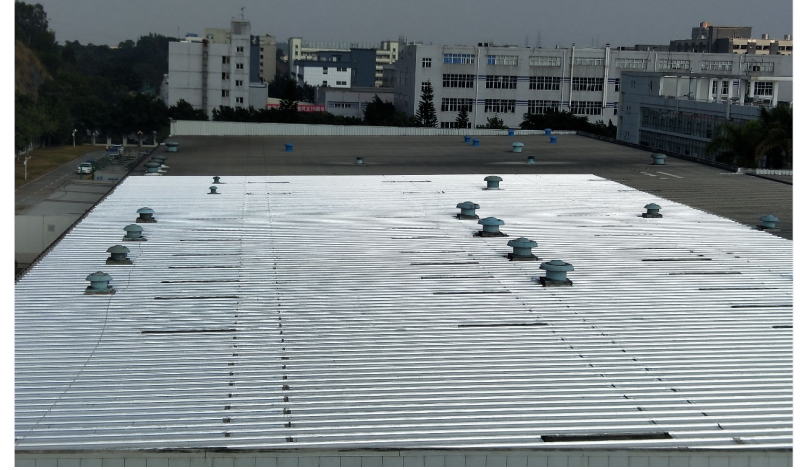
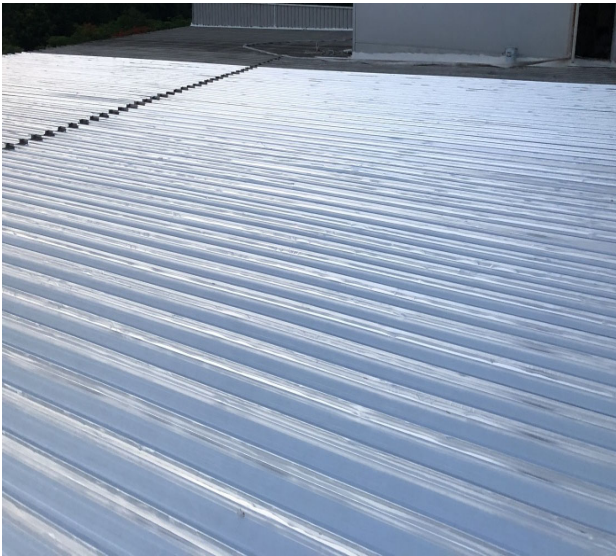
温度	屋根表面 (Radi)	屋根表面 (施工前)	室内温度 (Radi)	室内温度 (施工前)
温度	40℃	68℃	29℃	35.1℃
温度差	-28℃		-6.1℃

- 2019年 5月17日 15時 (施工前) :環境温度は27~30℃
2019年 6月04日 15時 (施工後) :環境温度26~30℃
- 室内温度は約6.1℃,屋表面は約20-30℃差。
