撮影地：中国 広西省欽州市 ワイン貯蔵庫

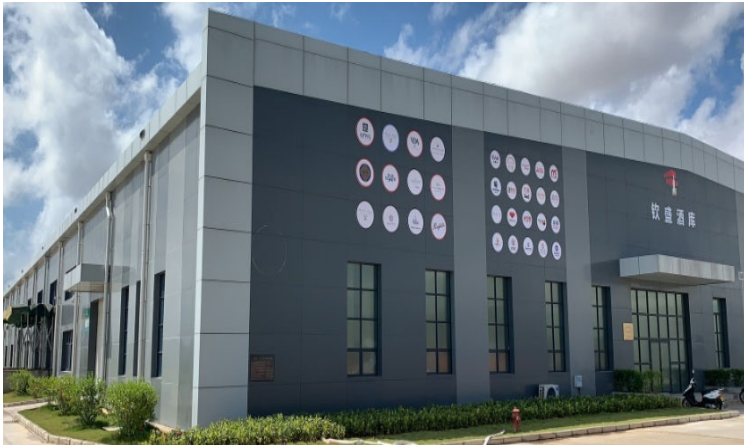
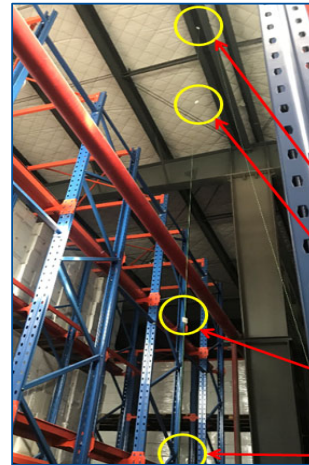
温度	Radi Cool	Radi Cool
表面	26℃	33℃
温度差	-7℃

- 環境温度が高く、夏では屋根の温度60℃を超え、温度を下げるための空調コストが高い。
- 施工前(7月3日)から施工後(9月13日)で常に温度を25℃以前後に保つことができ、空調の稼働数が8台から5台に減少した、空調の省エネ率は約37%。
